# Was nützen Gewässerrevitalisierungen?

Rolf Gall | Abteilung Landschaft und Gewässer | 062 835 34 50  
Praxiswerk Atelier Gewässer Dietlikon | Pascal Vonlanthen | Aquabios GmbH

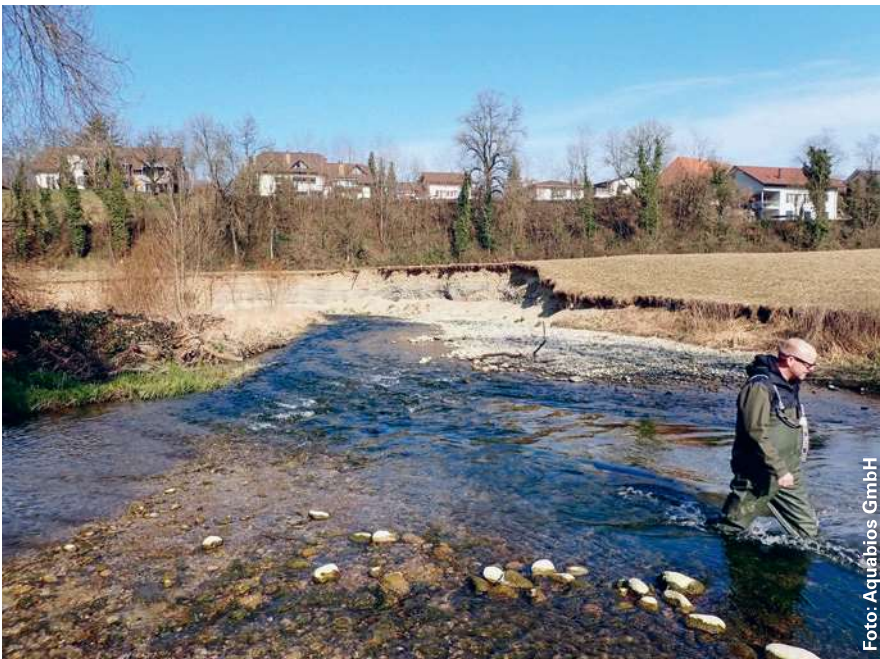
Feldaufnahmen in der von der Natur selbst geschaffenen Bünzau

An der Bünz umfassten die Untersuchungen die Ausgangslage in den drei vorgesehenen Revitalisierungsstrecken Waltenschwil, Dottikon und Othmarsingen. Die Wirkung der Massnahmen wird erst mit einer zweiten Untersuchung einige Jahre nach Abschluss der Revitalisierungen aufgezeigt werden können. Die Antwort auf die Frage, wie nützlich Gewässerrevitalisierungen sind, ist allerdings vielschichtig. Um mögliche Antworten einzuordnen, wurde deshalb auch eine Referenzstrecke, die Bünzau in Möriken, untersucht. Sie wurde im Jahr 1999 durch die Natur selbst geschaffen.

welt mangelt es an geeigneten Lebensräumen wie Totholz, Tiefstellen oder unterspülten Ufern. Demgegenüber zeigt die Referenzstrecke annähernd ihren ursprünglichen Charakter. Die Bünzau hat deutlich mehr Raum für eigendynamische Prozesse. So konnten sich lebhaftere, vielfältige Sohlenstrukturen und variable Uferlinien ausbilden.

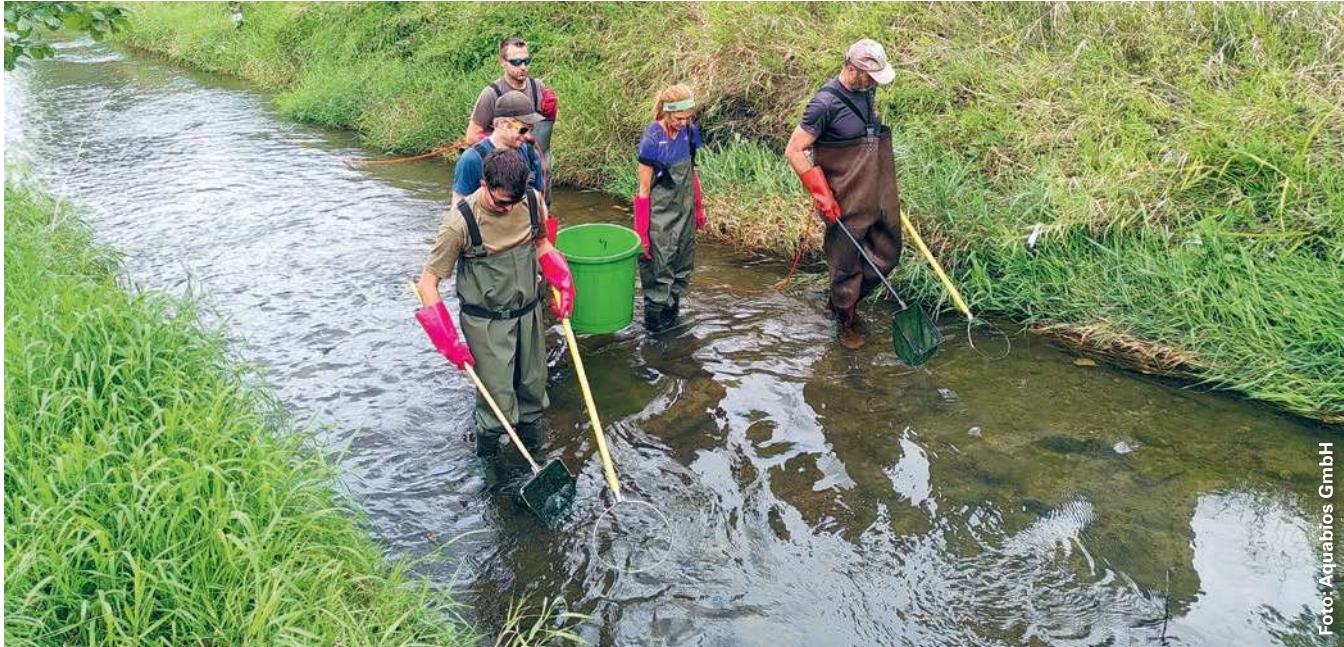
Bei elektrischen Befischungen werden die gefangenen Fische gemessen, gewogen und deren Art bestimmt, bevor sie wieder ins Gewässer freigelassen werden – hier in der begradigten Bünz im Abschnitt Dottikon.

Mittels Umwelt-DNA wurden im Einzugsgebiet der Bünz 20 Fischarten und zwei Fischgattungen, die nicht auf Artniveau identifiziert werden konnten, nachgewiesen. Es dominierten Alet, Groppe, Atlantische Forelle und – je nach Probestelle – Karpfen oder Gründling. Die Methodik ist nicht geeignet, um die Artenzusammensetzung einer kurzen Strecke zu beschreiben. Auch diese Resultate zeigen vielmehr das Potenzial des Einzugsgebietes und der Fischarten, die in die revitalisierten Abschnitte einwandern können.
